**Protokoll: ESEM, Vägsamfälligheten**

**Projekt: Grundby Kullersta**

Datum 2023-03-24

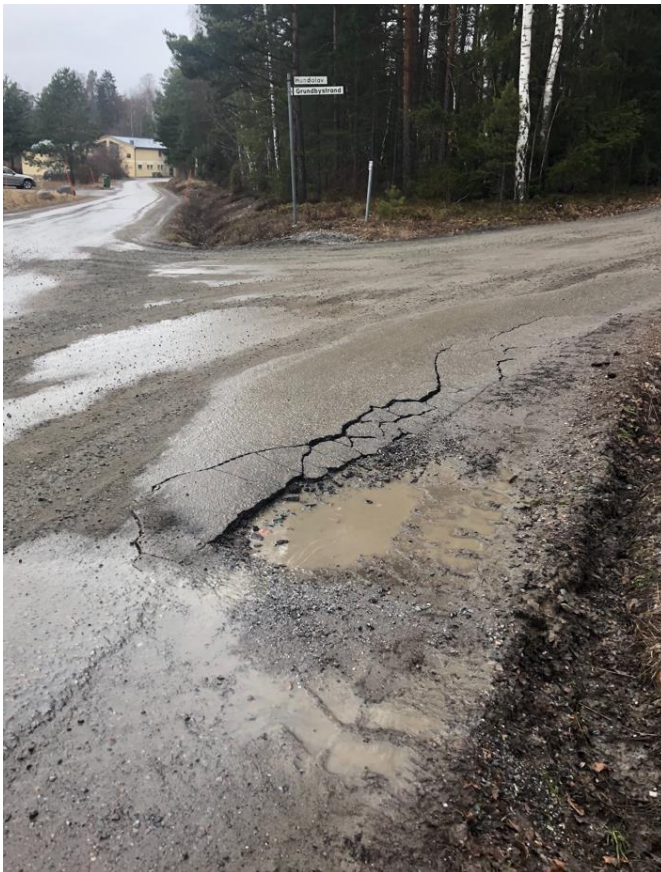
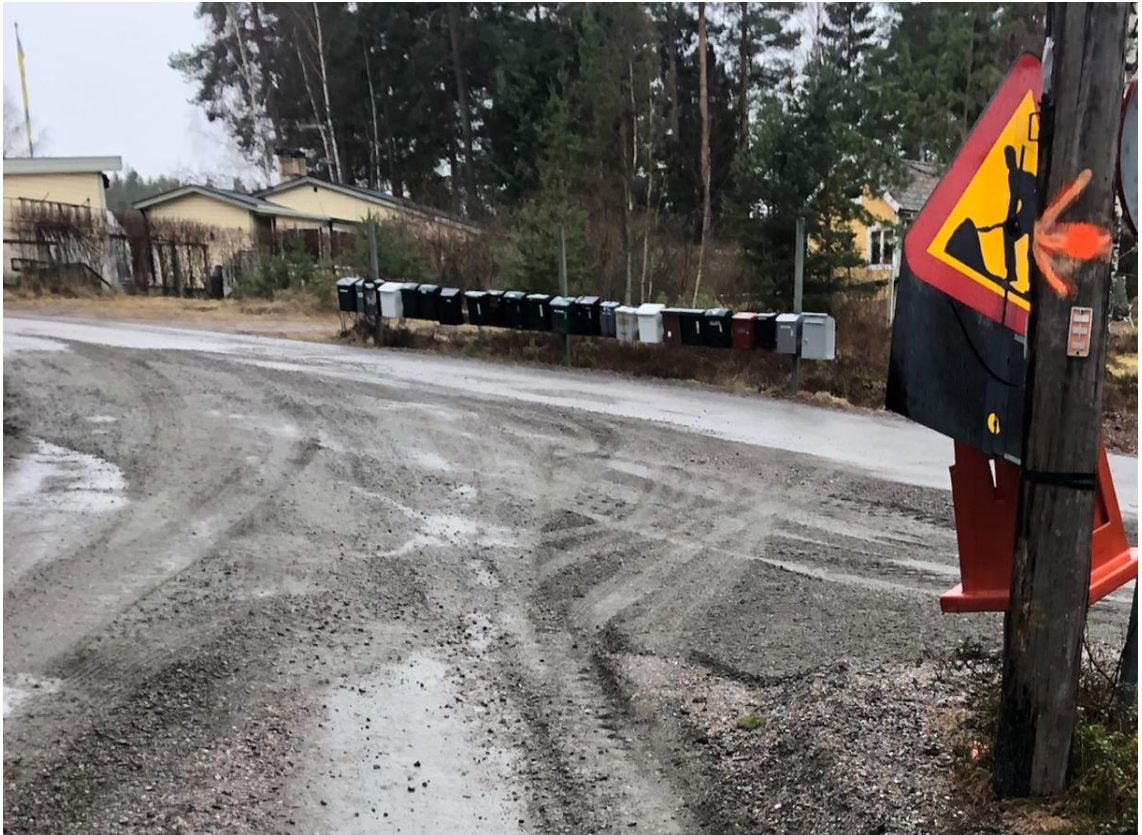
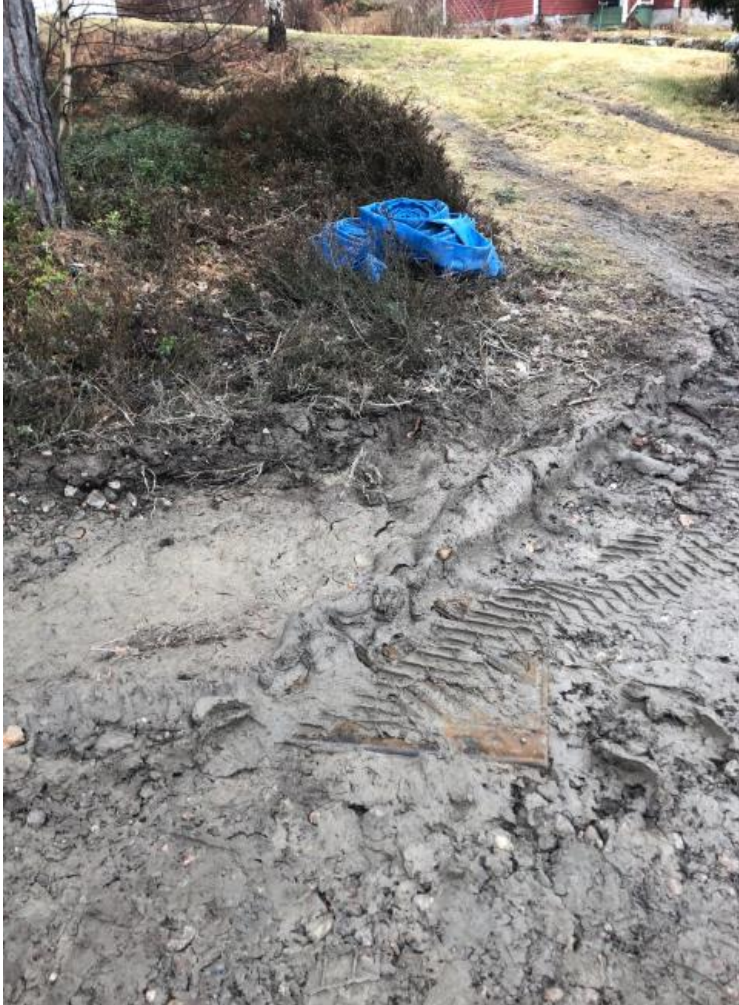
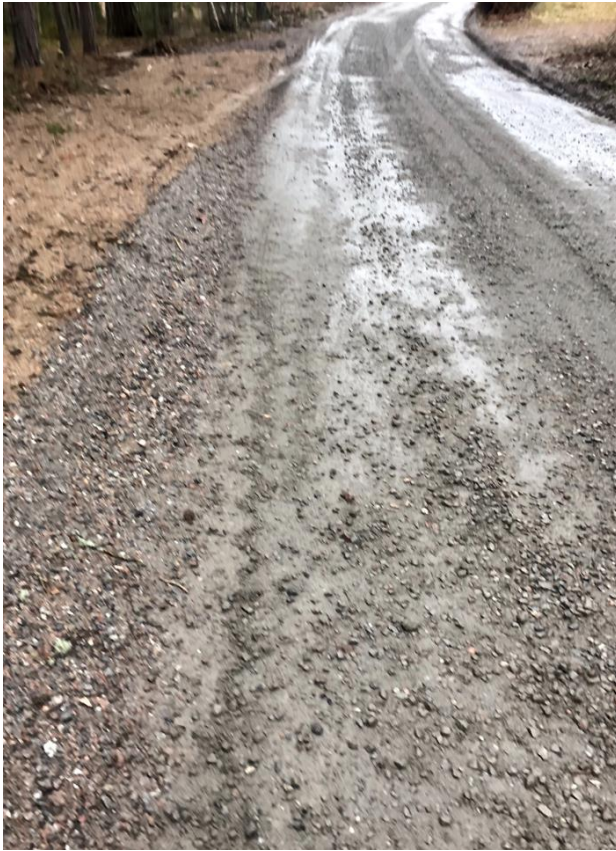
- 1.3.1 Infarten är sönderkörd, asfalten sprucken. Kanterna behöver grusas upp kanterna.
- 1.3.2 Vägkanter är sönderkörda.
- 1.3.3 Bef brunnar i gatan har satt sig, ligger på EEM.
- 1.3.4 Hela vägen har satt sig
- 1.3.5 Infarten från Hundalavägen har satt sig
- 1.3.6 Dagvattenbrunn helt igentäppt
- 1.3.7 Trumma under vägen igentäppt, måste bytas och ledas till öppet utlopp. Samfälligheten kontaktar fastighetsägaren.

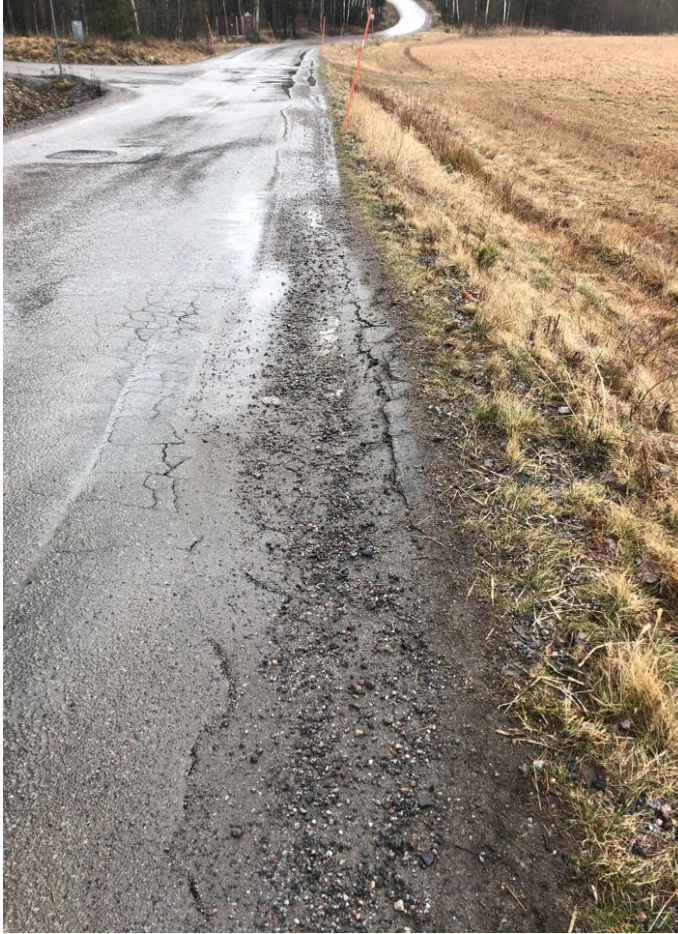
- 1.4.1 Väggkanten har kraftig sättning innan och efter busshållplatsen
- 1.4.2 Bef brunnar har satt sig, EEMs.
